Stadtbäume im Klimawandel

Aus unserem Projekt „Stadtbäume im Klimawandel“ möchten wir Sie in dieser Ausgabe des Newsletters über Monitoring-Zwischenergebnisse ausgewählter Baumstandorte in Hamburg informieren.

Wie nass war der Sommer – ein Jungbaum berichtet

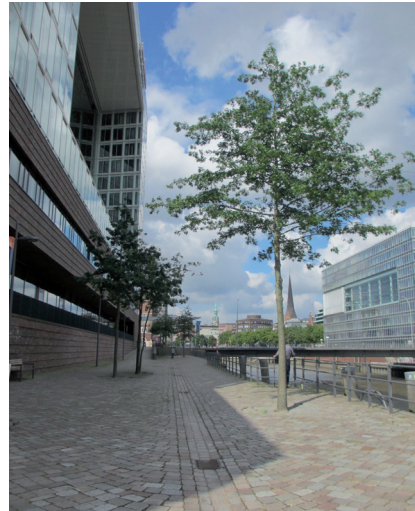
2012 an der Ericusspitze in direkter Nachbarschaft zu einem markanten Bürogebäude gepflanzt wurde. Das Bild zeigt den Baum im August 2016. Erkennbar ist eine fast vollständige Versiegelung des Standorts durch ein Großsteinpflaster, durch Bewässerungssäcke kann dem Baum geholfen werden.

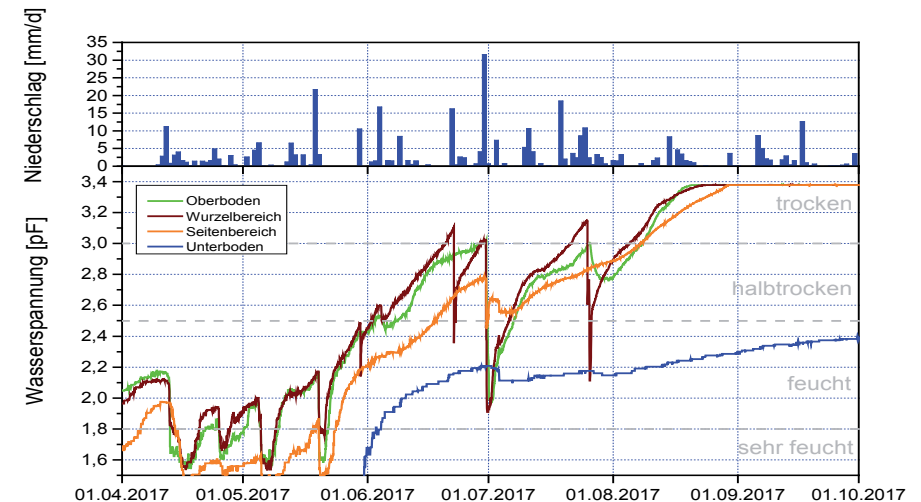
Schauen wir auf das Diagramm, so wird der Feuchteverlauf in vier Linien von April bis September gezeigt, ebenfalls die Niederschlagsverteilung gemessen an der Station „Hafencity“ durch das Meteorologische Institut. Insgesamt wurden in den sechs Monaten 362 mm Regen gemessen (in Fuhsbüttel 509 mm), der trockenste Monat war der September (35 mm), der feuchteste der Juni (93 mm), Regen fiel an zwei von drei Tagen. Die Bodenfeuchteverläufe wurden gemittelt für 3 flache Sensoren (30 – 40 cm Einbautiefe), 4 Sensoren aus dem Hauptwurzelbereich (27 – 80 cm Tiefe), 4 Sensoren aus dem Randbereich (40 – 70 cm Tiefe) und 2 Sensoren aus dem

Unterboden (100 cm Tiefe). Folgende Vorgänge lassen sich erkennen:

- Nach dem Winter ist der Boden in allen Tiefen feucht, kurzfristig nach Regen auch sehr feucht, also günstige Startbedingungen für den Baum.
- Nach dem Blatttrieb beginnt der Wasserverbrauch. Ab dem 15.5. nimmt im zentralen Wurzelbereich die Wasserverfügbarkeit ab, die Abnahme ist aber durch kurze Erholungen infolge einzelner Regen unterbrochen. Trotz der Juni-niederschläge wird erstmals am 29.6. der Zustand „trocken“ erreicht.
- Am 30.6. dringt Wasser nach ergiebigem Regen (31 mm) in den Oberboden und den zentralen Wurzelbereich vor, die Wasserversorgung ist für 6 Tage optimal. Innerhalb von drei Wochen nach dem Regen wird im Wurzelbereich wieder der Zustand „trocken“ erreicht.

- Ein weiteres Regenereignis am 25. Juli (8,6 mm, auch Bewässerung ?) bringt sehr kurze Entspannung. Diesmal vergehen 11 Tage, bis der Boden wieder trocken wird.
- Danach treten zwar regelmäßig Niederschläge auf, die aber nur am 18.9. über 10 mm/d erreichen. Die Bodensensoren zeigen diese nicht an (allerdings waren einige Sensoren vom 28.8. an ausgefallen).
- Die Sensoren in 100 cm Tiefe werden nicht durch Wurzeln erreicht. Hier reagiert der Boden weder auf die Wasserzufuhr durch Regen noch auf den Wasserverbrauch der Wurzeln.

Die Messergebnisse an der Ericusspitze lassen folgende Ableitungen zu: Die Anforderungen an die Substrate müssten geändert werden, indem mit einer Auswahl von bindigeren Varianten getroffen eine bessere Wasserspeicherung gewährleistet wird. Zudem könnte Trockenstress verhindert werden, indem häufigeres und konsequentes Wässern über einen längeren Zeitraum als bisher als Regelement in die vertragliche Aufwuchspflege einbezogen wird.

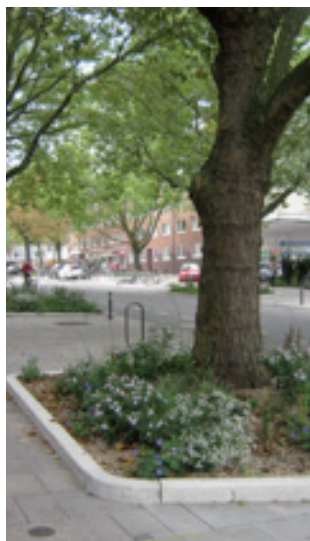
Baumstandorte (v.l.n.r.) Osterstraße, Shanghaiallee, Steindamm, Mühlenkamp

Osterstraße: Bei den Baumstandorten an der Osterstraße 57-61 handelt es sich um Ahornblättrige Platanen aus dem Jahr 1975. Seit dem Umbau der Osterstraße von 2015 bis 2017 wurden ausreichend große Baumscheiben für den Altbaumbestand in den Straßenraum integriert. Durch die Bepflanzung sowie die hohe Einfassung wird das Zustellen und Betreten der Baumscheibe deutlich reduziert. Gleichzeitig erfolgte eine deutliche Aufwertung des Straßenraumes.

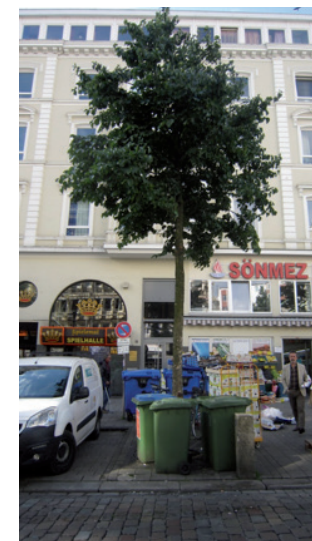
Steindamm: Der Baumhasel am Steindamm 8 wurde im Jahr 2000 gepflanzt. Dieser Stadtbaumstandort ist stark versiegelt, aufgrund der dichten und hohen Bebauung sowie der Straßenausrichtung eingeschränkt belichtet und belüftet.

Zudem konkurriert er um die Ressource Fläche stark mit anderen Nutzungen wie Wohnen, Einzelhandel, Verkehr oder Gastronomie. Die Vitalität des Baumes leidet durch Schäden an der Rinde und das Zustellen der Baumscheibe mit Mülltonnen, Anlieferungswagen, Fahrrädern etc.

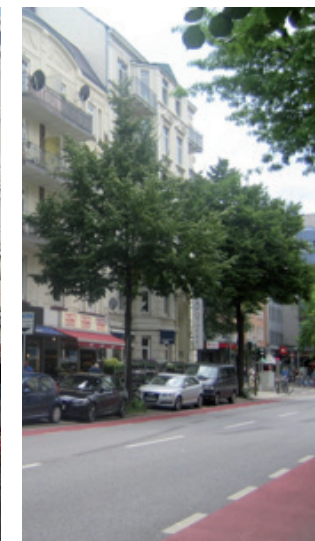
Mühlenkamp: Die Linden Mühlenkamp 38, 36 und 34a stammen aus den Jahren 2012, 2000 und 1932. Die Standorte sind durch sehr schmale Baumscheiben mit hohem Nutzungsdruck durch Wohnen, Einzelhandel, Verkehr oder Gastronomie gekennzeichnet. Abgestellte Fahrräder und das Zuparken der Baumscheiben sind deutlich sichtbar.
